**Reunión Técnica del Grupo de Trabajo Encarnación**  
**Proyecto: “Mejora de la vía navegable tramo COMIP”**

**VIDEOCONFERENCIA - 22 de septiembre de 2020**

**ACTA**

1. Habiendo realizado la fiscalización, desde el 9 al 11 de septiembre, los técnicos dejan constancia que en Paso Carpinchero queda en 2.50 de determinantes en relación al hidrómetro de Itá Ibaté. Asimismo, se realizó la fiscalización de pre-dragado en Paso Entre Ríos. **Anexo II** Planimetrías.

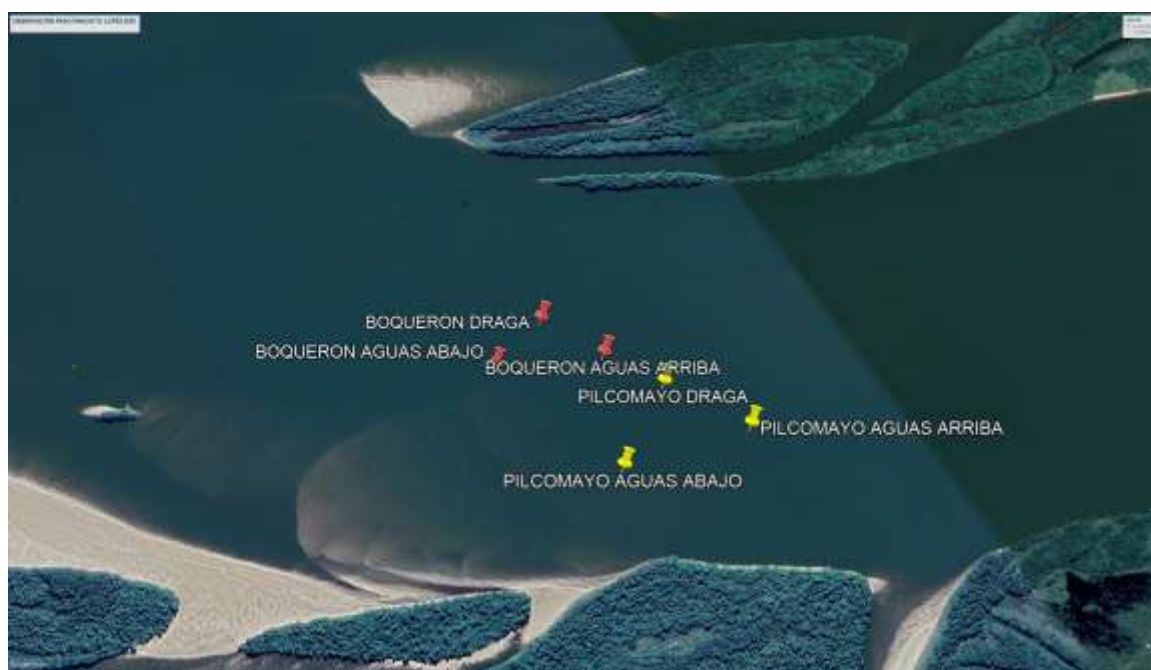
Se realizaron mediciones de variables de calidad de aguas arriba de la obra de dragado, en el lugar de dragado y aguas abajo del mismo, en ambas dragas, a fin de disponer de indicadores que permitieran caracterizar la calidad de agua del río Paraná antes y después de la intervención como se muestra en la siguiente figura.

Fig. 1 Imagen satelital de los sitios de observación del proceso de dragado en el paso Panchito López.

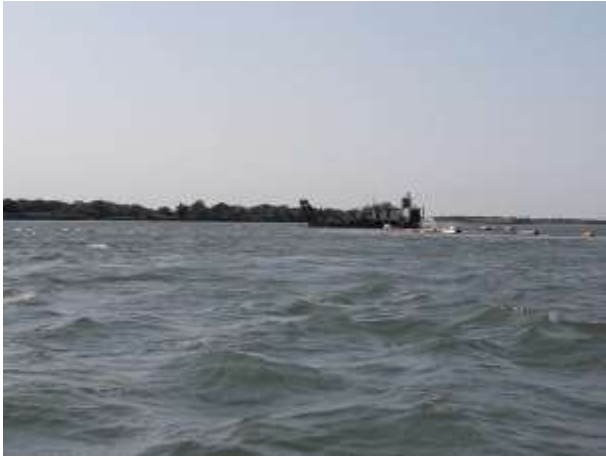
“Pilcomayo” emplazada en Panchito López.

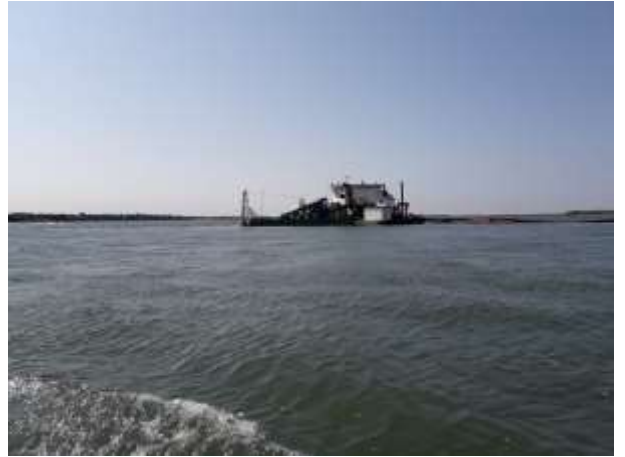
“Boquerón” emplazada en Panchito López.

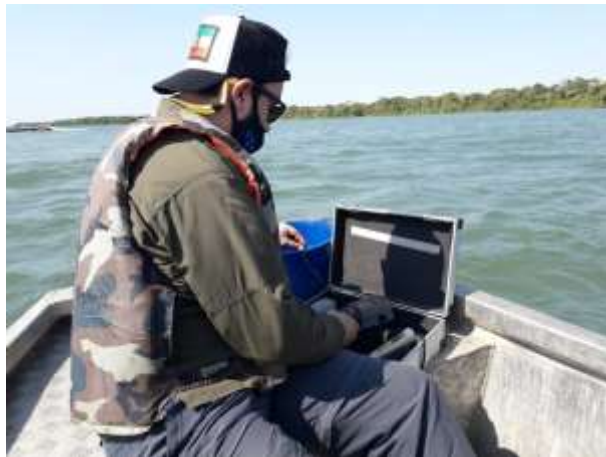
Toma de muestras de calidad de agua.

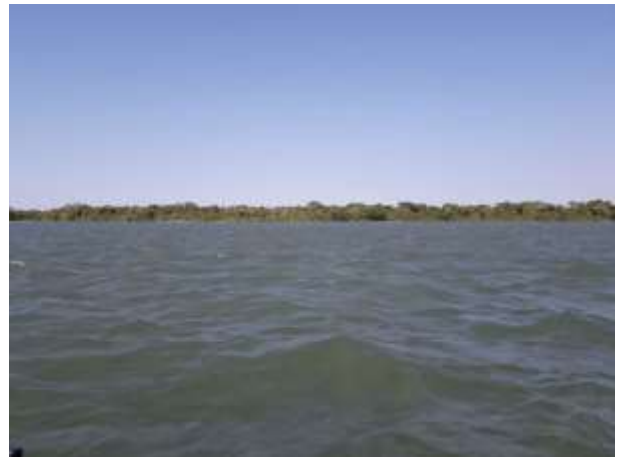
Punto de observación del paso Panchito López.

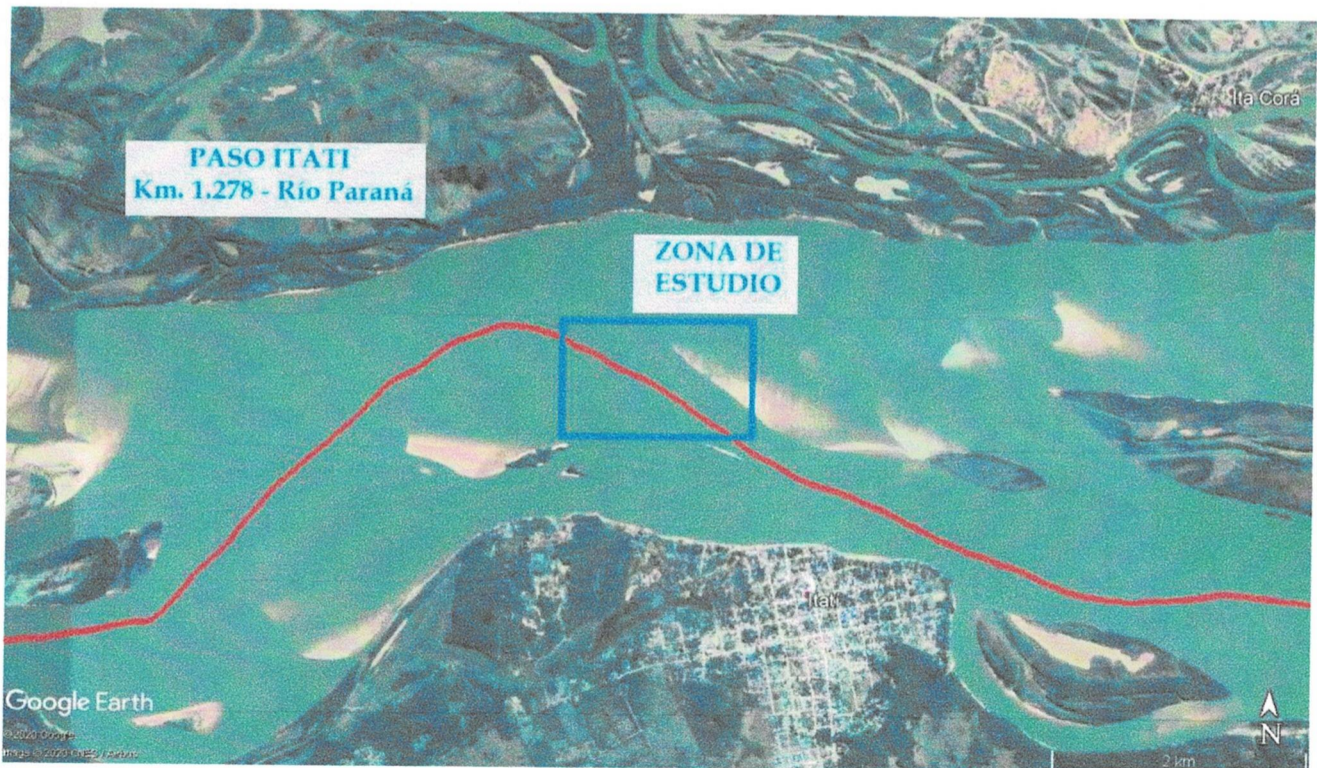
- El banco de arena y el Paso Itati esta frente mismo a la Iglesia de Itati.
- El banco de arena que sale desde la Isla de Itati por la margen izquierda creció bastante y ya casi se une con el otro banco de arena de la margen derecha.
- El canal esta bastante displayado porque los dos bancos están descargando su arena en dicho lugar.
- Lo que seria importante es ensanchar y profundizar dicho paso

1. Paso de Patria Km. 1.244  
Según los datos recibidos, surgieron 2 bancos de arena que prácticamente cortan la zona navegable. Se recomienda actualizar la batimetría de la zona, a fin de determinar la solución más adecuada. Un volumen estimado de profundización es entre 60.000 m3. a 80.000 m3.
2. Paso Itati Km. 1.278  
En el informe presentado, se observa una situación similar al paso citado anteriormente, apareció un banco de arena en la zona del canal de navegación. Se recomienda actualizar la batimetría de la zona, a fin de determinar la solución más adecuada. Un volumen estimado de profundización es entre 50.000 m3. a 70.000 m3.
