Proyecto: MEJORA DE LA VÍA NAVEGABLE TRAMO COMIP

ETAPA I - MEDICIONES DE CAMPO

TRAYECTOS 1 - 18

MEDICIONES DE CAMPO TRAYECTOS 1 – 18

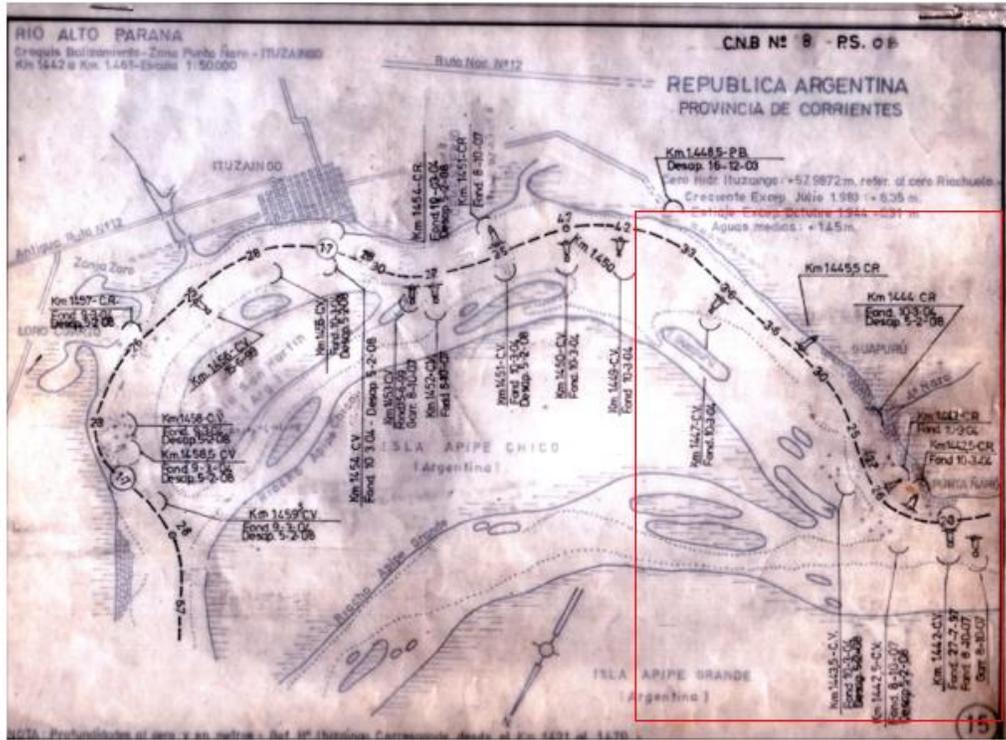
Gráfico:

Caracterización del trayecto: Este trayecto abarca los kilómetros 1446 a 1440. Geográficamente ubicado a unos diez kilómetros aguas abajo de la Ciudad de Ituzaingó. El canal se encuentra mayormente recostado sobre la margen izquierda. A caudales medios no representa problemas de velocidad y su profundidad media respecto al hidrómetro de Ituzaingó 2,5 m.

Morfología: El río en este trayecto tiene el canal se sigue manteniendo sobre la margen izquierda en proximidades al km 1443 nos encontramos con piedras en ambas márgenes, sectores de arena y piedra, esta zona debe estar bien señalizada debido a la presencia de piedras aguas debajo de este trayecto nos encontramos a la altura del km 1440 con piedras sobre la margen izquierda y arena sobre la margen derecha.

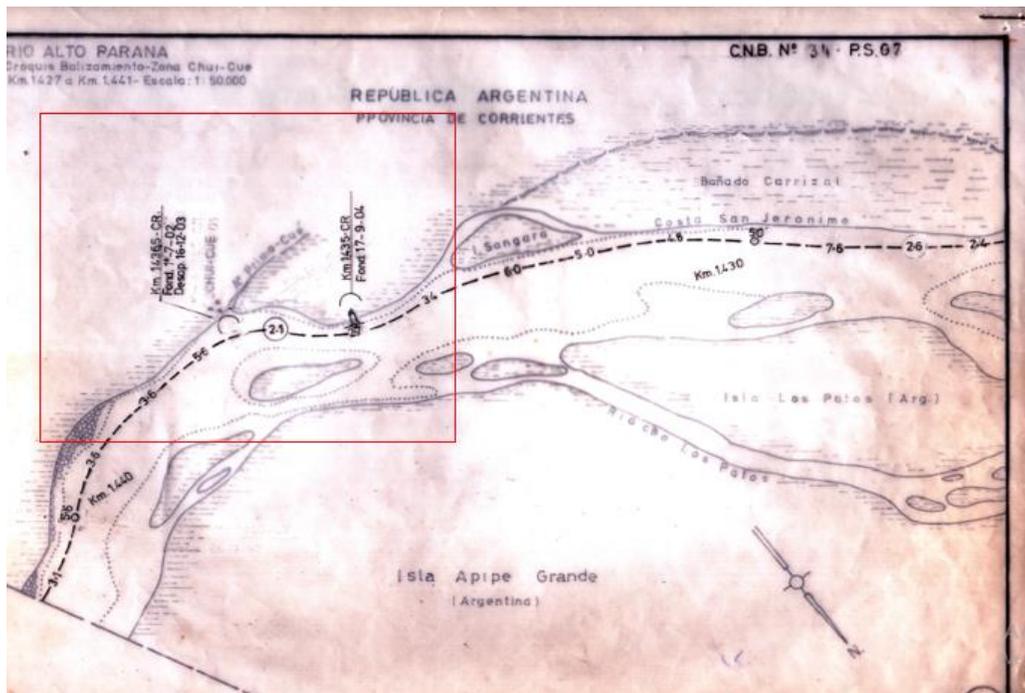
Gráfico:

Caracterización del trayecto: Este trayecto abarca los kilómetros 1438 a 1434. Geográficamente ubicado a unos 16 kilómetros aguas abajo de la Ciudad de Ituzaingó. El canal se encuentra mayormente recostado sobre la margen izquierda. A caudales medios no representa problemas de velocidad y su profundidad media respecto al hidrómetro de Ituzaingó 2,5 m.

Morfología: El río en este trayecto tiene el canal se sigue manteniendo sobre la margen izquierda en proximidades al km 1435 nos encontramos con ambas márgenes costas con arena, se requiere señalización.

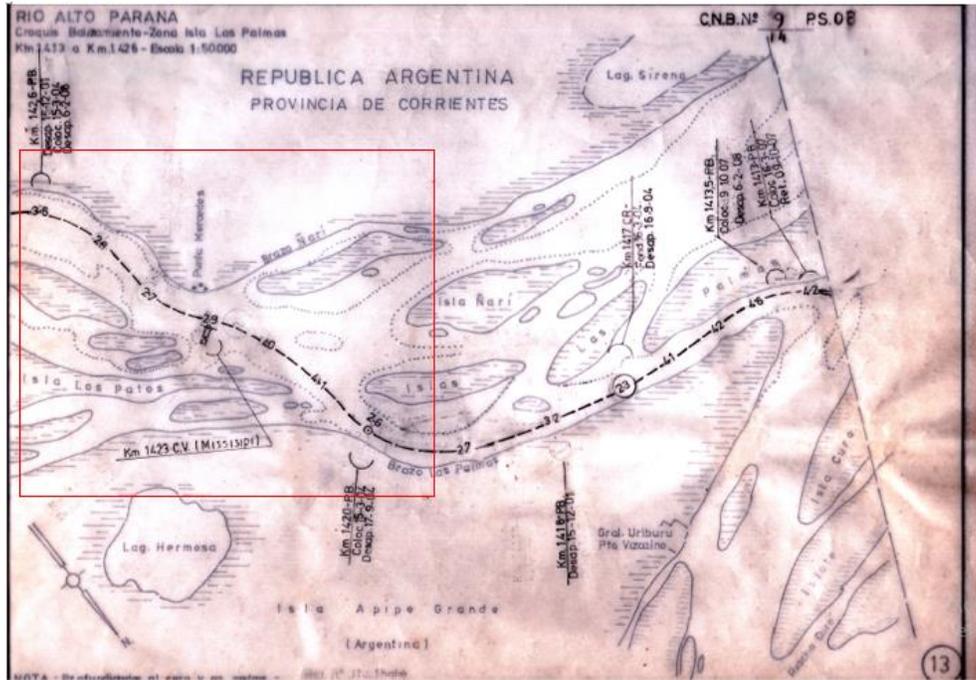
Gráfico:

Caracterización del trayecto: Este trayecto abarca los kilómetros 1426 a 1423. Geográficamente ubicado a unos 28 kilómetros aguas abajo de la Ciudad de Ituzaingó. El canal se encuentra mayormente recostado sobre la margen izquierda, aguas debajo de este paso se empieza a enfilarse sobre la margen derecha. A caudales medios no representa problemas de velocidad y su profundidad media respecto al hidrómetro de Ituzaingó 2,9 m.

Morfología: El río en este trayecto el canal se sigue manteniendo sobre la margen izquierda en proximidades al km 1423 empieza a enfilarse hacia el otro margen con ambos márgenes costas con arena, se requiere señalización.

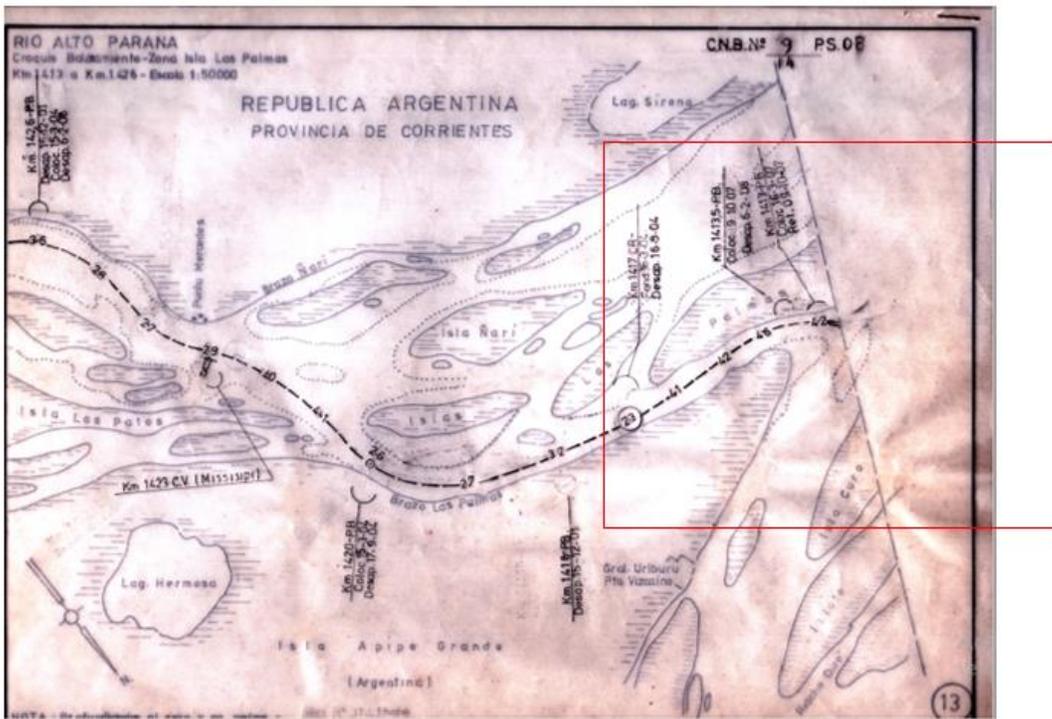
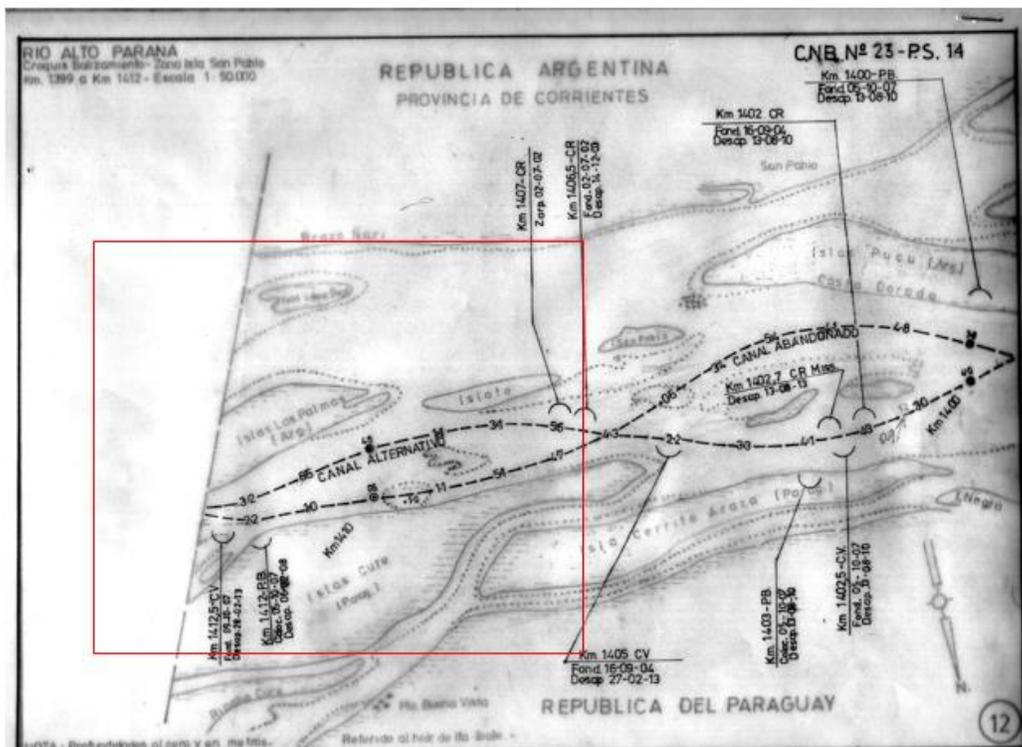
Gráfico:

Caracterización del trayecto: Este trayecto abarca los kilómetros 1421 a 1410. Geográficamente ubicado a unos 34 kilómetros aguas abajo de la Ciudad de Ituzaingó. El canal se encuentra en esta traza en un principio sobre la margen izquierda, después comienza a encauzarse a medianía, con muchas islas entre medio. A caudales medios no representa problemas de velocidad y su profundidad media respecto al hidrómetro de Itá Ibaté 2,2 m.

Morfología: El río en este trayecto el canal se sigue manteniendo sobre la traza media del río, mayormente enfilado sobre la margen derecha con ambas márgenes costas con arena e islas, se requiere señalización.

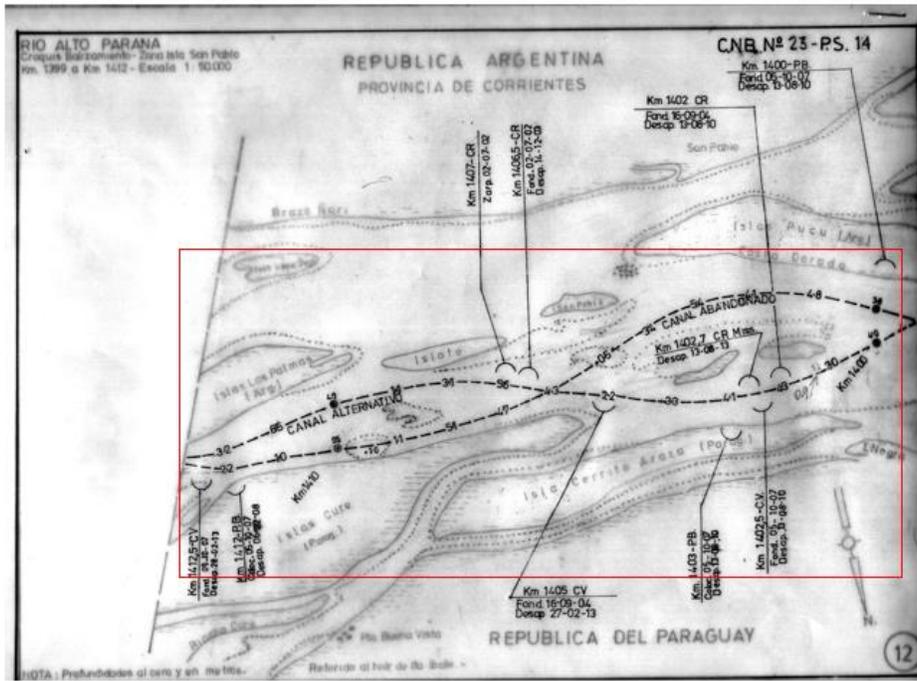
Gráfico:

Caracterización del trayecto: Este trayecto abarca los kilómetros 1410,5 a 1399,5. Geográficamente ubicado a unos 20 kilómetros aguas arriba de la Ciudad de Itá Ibaté. El canal se encuentra en esta traza en un principio sobre la margen derecha, después comienza a encauzarse a medianía, con muchas islas entre medio y enfilando hacia margen izquierda. A caudales medios no representa problemas de velocidad y su profundidad media respecto al hidrómetro de Itá Ibaté 1,0 m.

Morfología: El río en este trayecto el canal se sigue manteniendo sobre la margen derecha en proximidades al km 1406 empieza a enfilarse hacia el otro margen con ambos márgenes costas con arena, se requiere señalización.

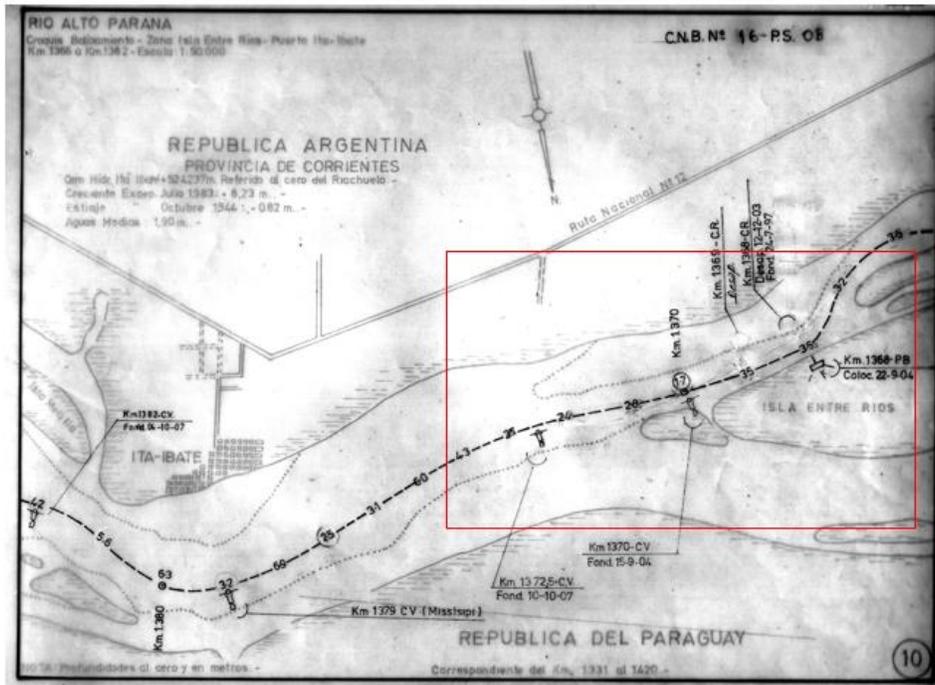
Gráfico:

Caracterización del trayecto: Este trayecto abarca los kilómetros 1375 a 1366. Geográficamente ubicado a unos 7 kilómetros aguas abajo de la Ciudad de Itá Ibaté. El canal se encuentra en esta traza sobre la margen izquierda con una isla grande sobre la margen derecha. A caudales medios no representa problemas de velocidad y su profundidad media respecto al hidrómetro de Itá Ibaté 1,7 m.

Morfología: El río en este trayecto el canal se mantiene sobre el medio de la traza del río y enfilando hacia la izquierda aguas abajo en el km 1370 aprox, con la presencia de una isla sobre la margen derecha, tiene costas con arena, se requiere señalización.

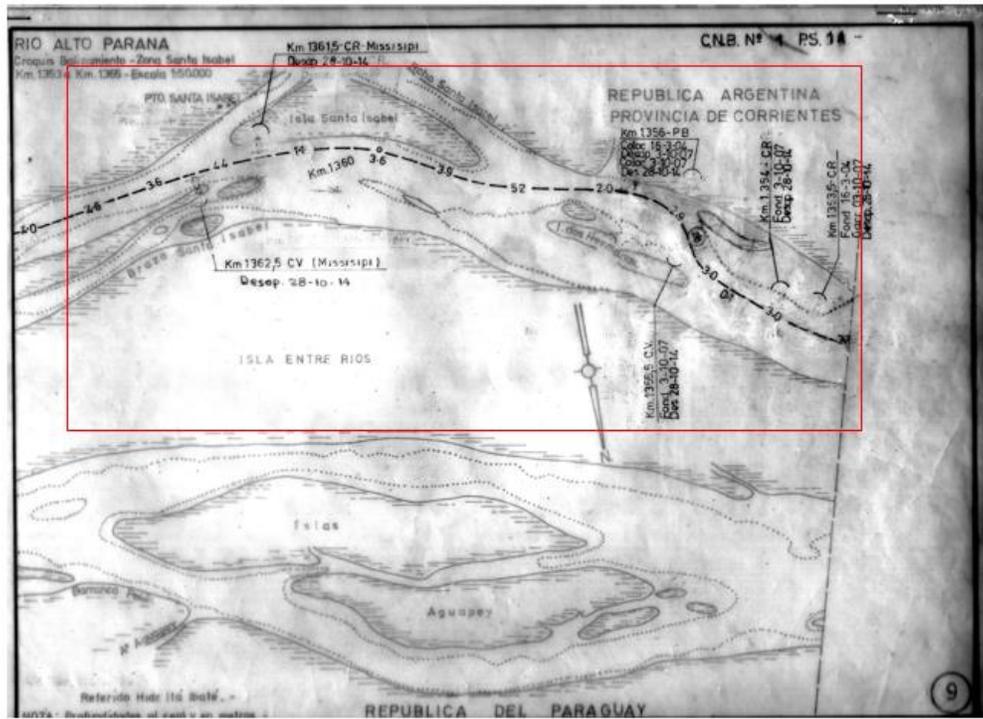
Gráfico:

Caracterización del trayecto: Este trayecto abarca los kilómetros 1363 a 1352. Geográficamente ubicado a unos 17 kilómetros aguas abajo de la Ciudad de Itá Ibaté. El canal se encuentra en esta traza sobre la margen izquierda con una isla grande sobre la margen derecha. A caudales medios no representa problemas de velocidad y su profundidad media respecto al hidrómetro de Itá Ibaté 2,0 m.

Morfología: El río en este trayecto el canal se mantiene sobre la margen izquierda, con una traza sinuosa en el km 1356 aproximadamente se produce un quiebre en la traza donde enfila hacia medianía, tiene en ambas costas arena, se requiere señalización.

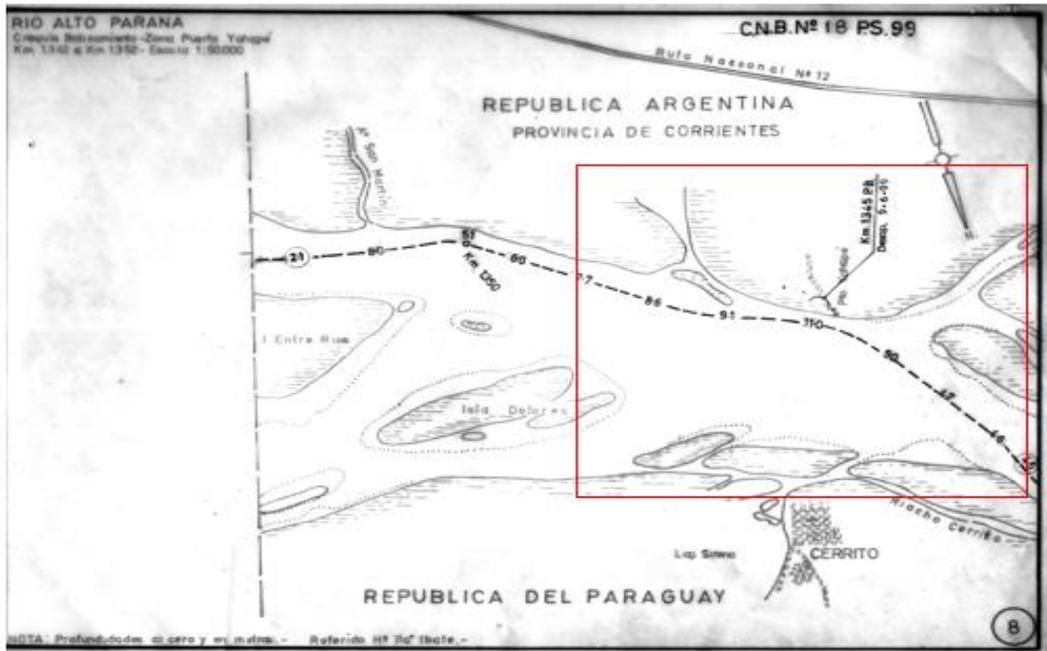
Grafico:

Caracterización del trayecto: Este trayecto abarca los kilómetros 1345 a 1339, Geográficamente ubicado a unos 60 kilómetros aguas arriba de la Ciudad de Itatí. El canal se encuentra en esta traza sobre la margen izquierda después del km 1345 se cruza hacia margen. A caudales medios no representa problemas de velocidad y su profundidad media respecto al hidrómetro de Itá Ibaté 2,7 m

Morfología: El río en este trayecto el canal se mantiene sobre la margen izquierda, con una traza sinuosa en el km 1345 aproximadamente se produce un quiebre en la traza donde enfila hacia medianía, tiene en ambas costas arena, se requiere señalización.

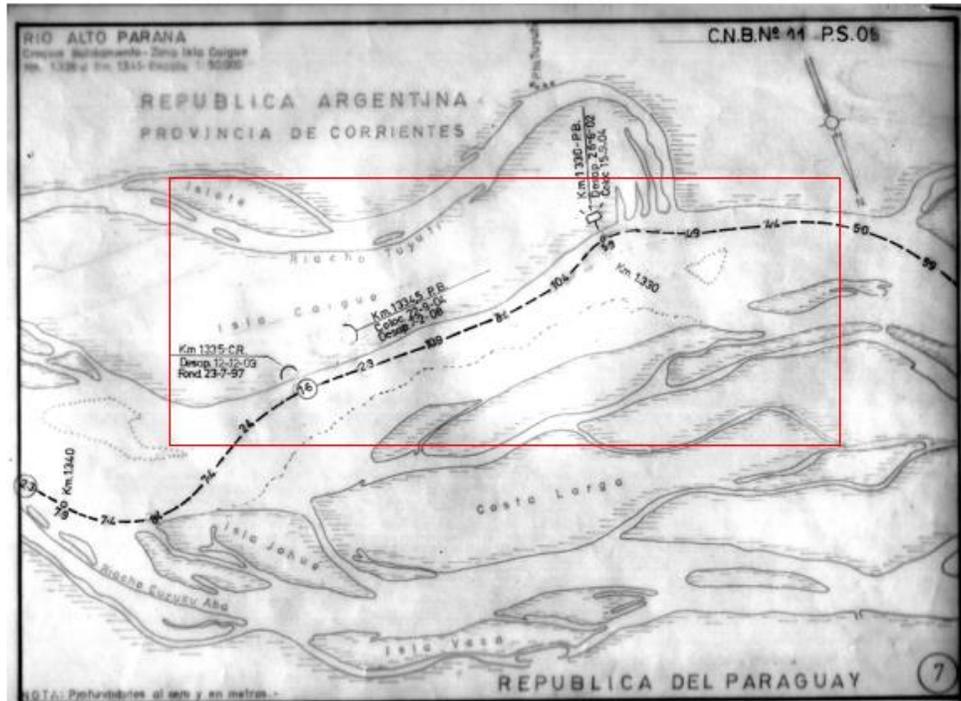
Grafico:

Caracterización del trayecto: Este trayecto abarca los kilómetros 1335 a 1330, Geográficamente ubicado a unos 50 kilómetros aguas arriba de la Ciudad de Itati. El canal se encuentra en esta traza sobre la margen izquierda con un quiebre en el km 1330. A caudales medios no representa problemas de velocidad y su profundidad media respecto al hidrómetro de Itá Ibaté 1,6 m

Morfología: El río en este trayecto el canal se mantiene sobre la margen izquierda, con una traza sinuosa en el km 1330 aproximadamente se produce un quiebre en la traza donde enfila hacia medianía, tiene en ambas costas arena, se requiere señalización.

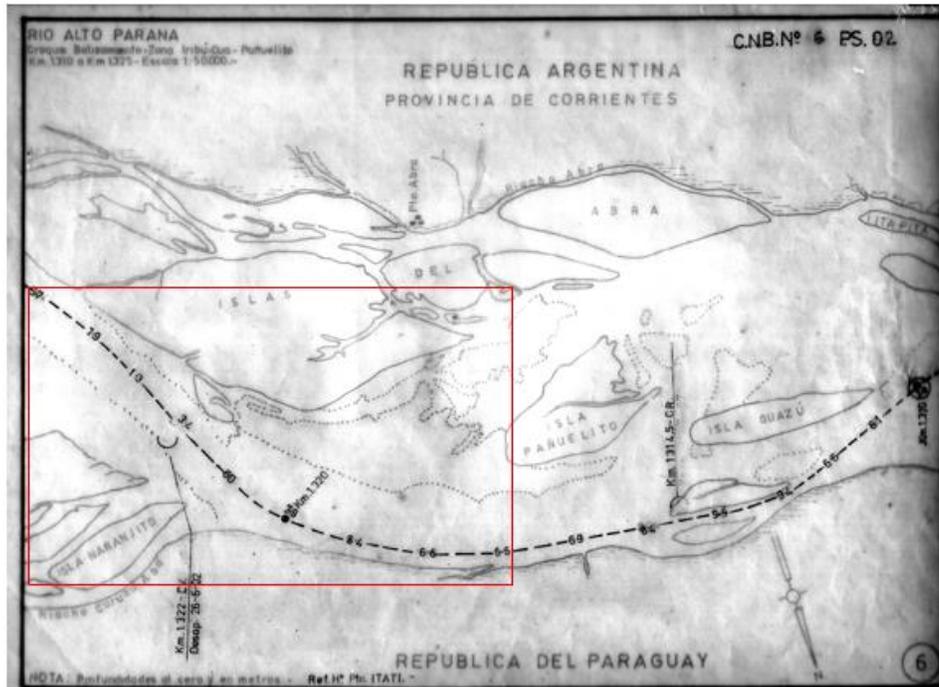
Grafico:

Caracterización del trayecto: Este trayecto abarca los kilómetros 1324 a 1320, Geográficamente ubicado a unos 40 kilómetros aguas arriba de la Ciudad de Itati. El canal se encuentra en esta traza a medianía y enfilando hacia la margen derecha. A caudales medios no representa problemas de velocidad y su profundidad media respecto al hidrómetro de Itati 1,3 m

Morfología: El río en este trayecto el canal se mantiene a medianía, con una traza recta hasta el km 1320 ahí enfila hacia margen derecha, tiene en ambas costas arena, se requiere señalización.

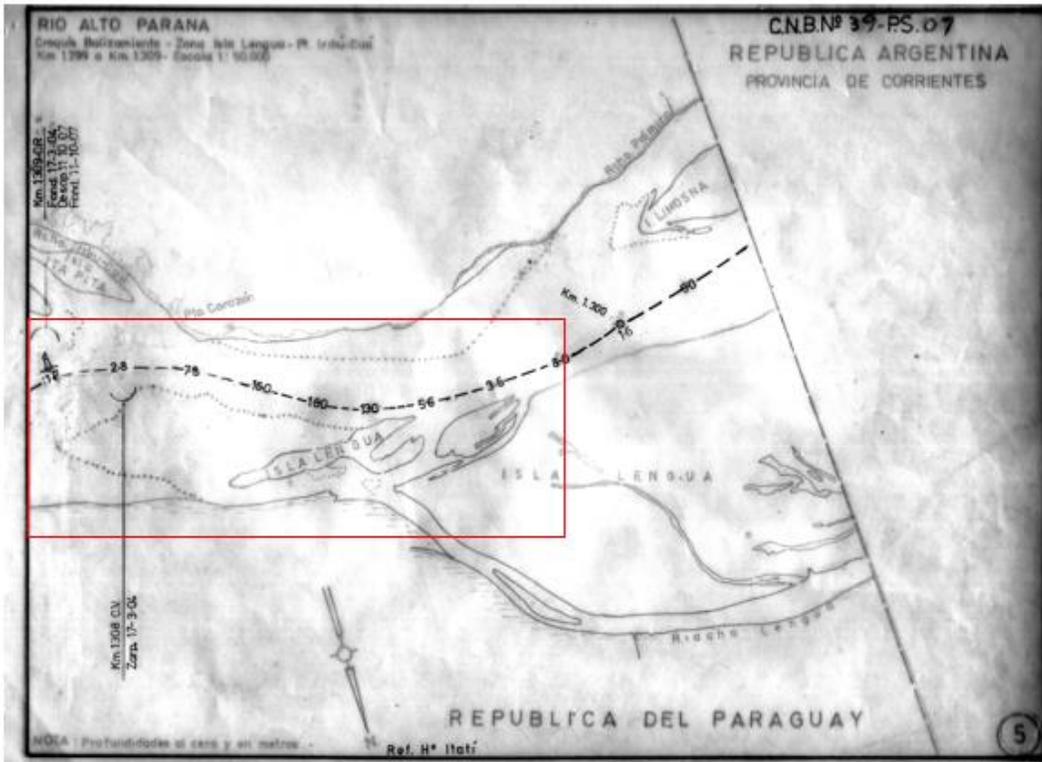
Grafico:

Caracterización del trayecto: Este trayecto abarca los kilómetros 1308 a 1304, Geográficamente ubicado a unos 24 kilómetros aguas arriba de la Ciudad de Itati. El canal se encuentra en esta traza a medianía y enfilando hacia la margen izquierda hacia la isla Limosna. A caudales medios no representa problemas de velocidad y su profundidad media respecto al hidrómetro de Itati 2,8 m

Morfología: El río en este trayecto el canal se mantiene a medianía, con una traza levemente sinuosa hasta el km 1300 ahí enfila hacia margen izquierda, tiene en ambas costas arena, se requiere señalización.

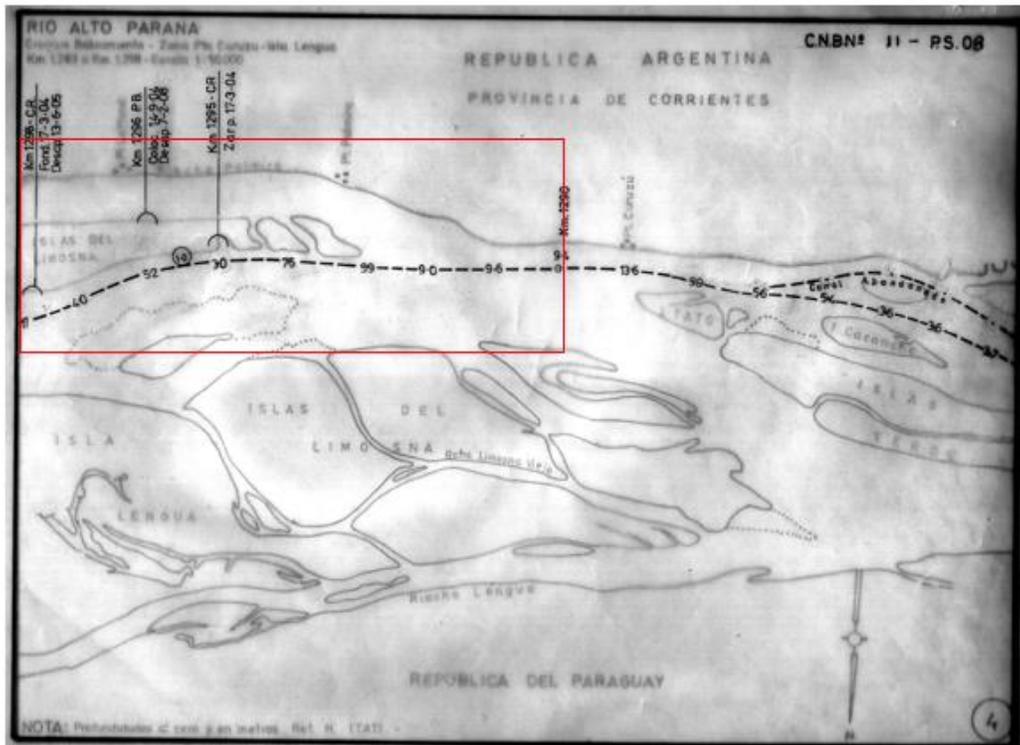
Grafico:

Caracterización del trayecto: Este trayecto abarca los kilómetros 1302 a 1295,. Geográficamente ubicado a unos 15 kilómetros aguas arriba de la Ciudad de Itati. El canal se encuentra en esta traza sobre la margen izquierda, bordeando la isla limosna y en línea recta hacia el km 1290. A caudales medios no representa problemas de velocidad y su profundidad media respecto al hidrómetro de Itati 1,7 m

Morfología: El río en este trayecto el canal se mantiene a margen izquierda, con una traza recta hacia el km 1290 ahí enfila hacia margen derecha, tiene en ambas costas arena, se requiere señalización.

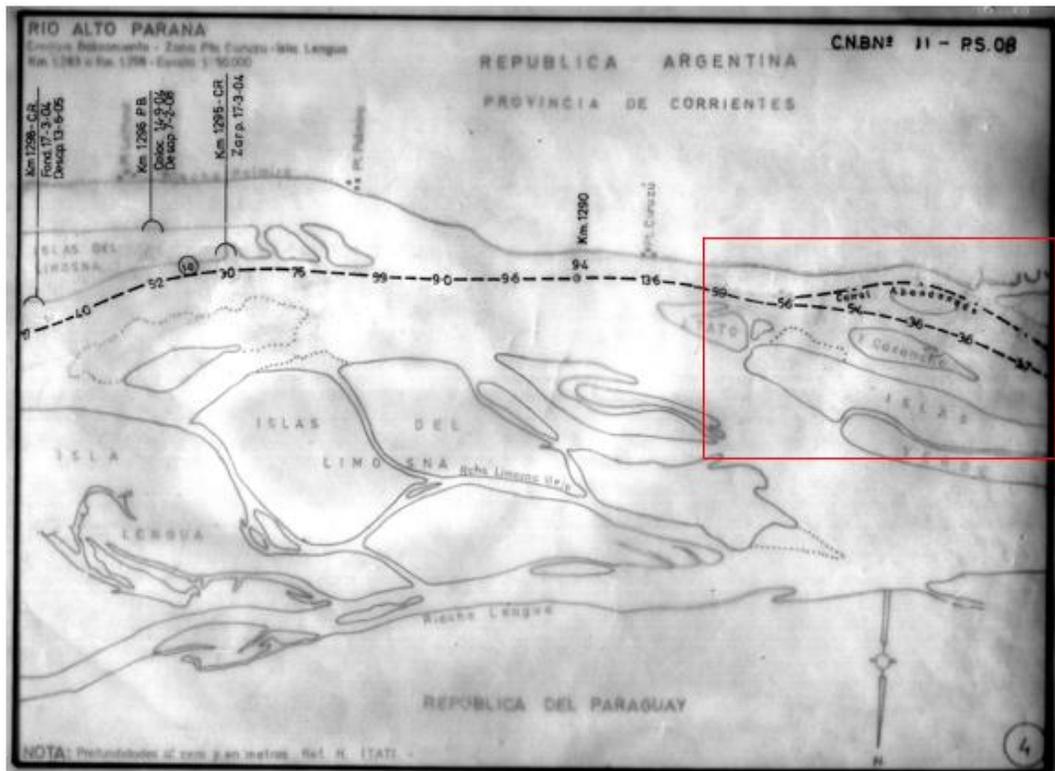
Grafico:

Caracterización del trayecto: Este trayecto abarca los kilómetros 1285 a 1281,. Geográficamente ubicado a unos 2 kilómetros aguas arriba de la Ciudad de Itati. El canal se encuentra en esta traza sobre la margen izquierda, bordeando la isla Carancho, con un tramo de curva leve. A caudales medios no representa problemas de velocidad y su profundidad media respecto al hidrómetro de Itati 3,6 m

Morfología: El río en este trayecto el canal se mantiene a margen izquierda, con una traza curva y dividida en dos, hacia el km 1280 ahí enfila hacia margen derecha, tiene en sobre margen izquierda toda una línea de piedras, se requiere señalización.

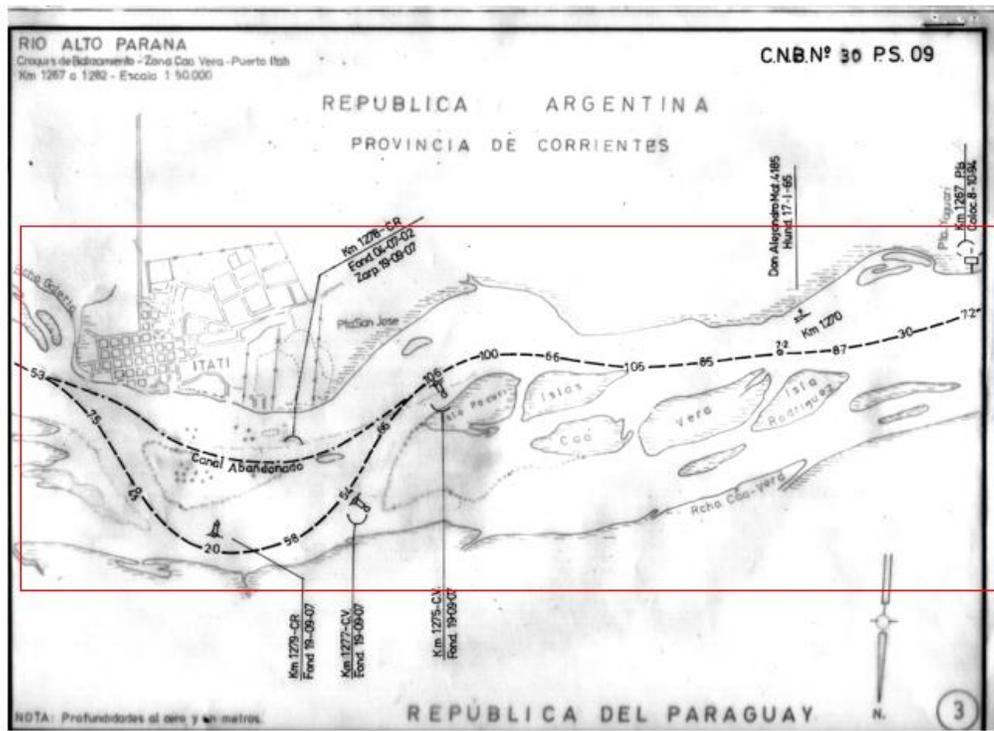
Grafico:

Caracterización del trayecto: Este trayecto abarca los kilómetros 1280 a 1267,. Geográficamente ubicado a frente a la Ciudad de Itati. El canal se encuentra en esta traza sobre la margen derecha, bordeando unas conformaciones rocosas, con un tramo de curva leve. A caudales medios no representa problemas de velocidad y su profundidad media respecto al hidrómetro de Itati 2,0 m

Morfología: El río en este trayecto el canal se mantiene a margen derecha, con una traza curva y dividida en dos, hacia el km 1275 ahí enfila hacia margen izquierda, tiene en sobre margen derecha zona de bancos, se requiere señalización.
